和歌山大学 ソーラーカープロジェクト 車体系ミッション
2016 年度 ミッション成果報告書
請川遼

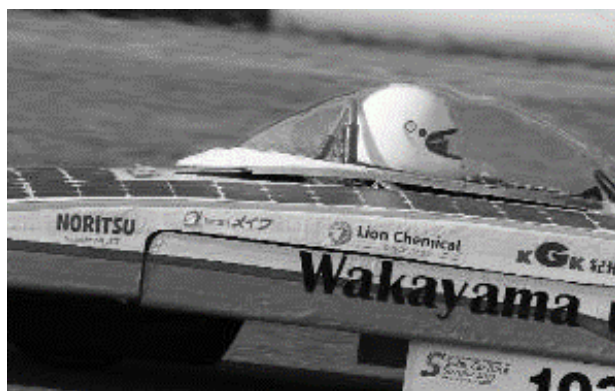
図9 ボディ分割部

2015 年のレース後のアッパーカウルにひび割れが発生していた。運搬時にも影響が出てしまうためカウルの分割方法の変更は最優先事項であった。

ひび割れの補修、アッパーカウルのボディ側面の占有率を大きくし、リブを追加することで、アッパーカウルの補強を行った。またカウル分割方法の変更と同時にアッパー・ロアの面合わせを行った。2015 年のボディは図のようにアッパー・ロアの接続部に大きなずれが生じ、空気が滑らかに流れない形状になっていたからである。

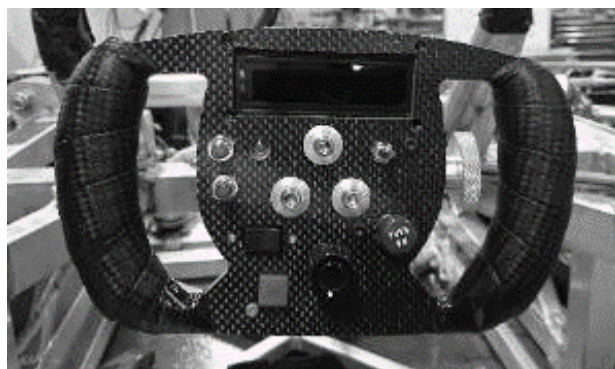
図 10 ステアリングホイール

コックピット内のスイッチ配置が最適化されていなかったこと、ZP-S1 を新たに導入したことでボタンが増えたことによって新たなステアリングホイールの製作が必要となった。

ドライバーがステアリングホイールから手を離さず、ボタンを押すことができるように使用頻度の高い ZP-S1 の操作ボタンは親指の軌跡上に配置し、走行中に走行データの確認が可能となった。

また ZP-S1 のボタンと同様に、モータ出力切替スイッチもステアリングホイール上に配置した。

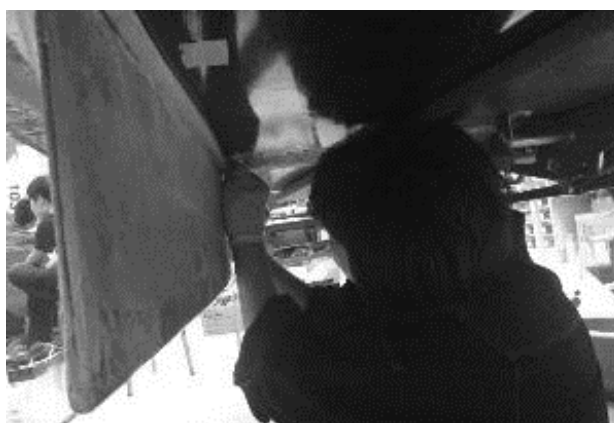
図 11 スパッツ、アール生成作業

ボディ設計時考えていたが、製作が追い付かず採用されなかったキャノピーやスパッツのカウル接合部にアールを追加するという作業は 2016 年に行った。アールを生成する方法は、接合部に四角柱のスタイロをアール部に貼り付け、やすりのついた丸パイプで削っていた。

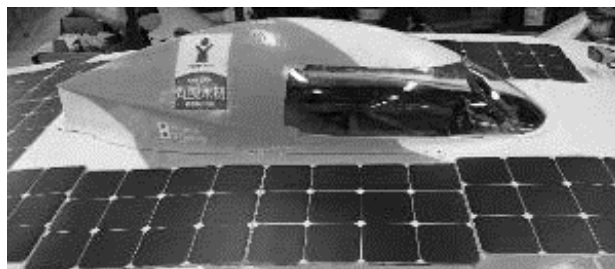
図 13 キャノピー

2015 年度のキャノピーは決勝前夜のほぼ半日で製作し、アッパーカウルとの間に大きな

隙間ができていた。また、スクリーン部も割れ、視認性、強度が低下していたため、新たに製作することを決断した。型は TeamMAXSPEED からお借りし、私たちのマシンに合うように、改良を加えた。また、アッパーカウルとの接続部には、マシン表面の凹凸を極力減らすため、トラスねじを用いた。

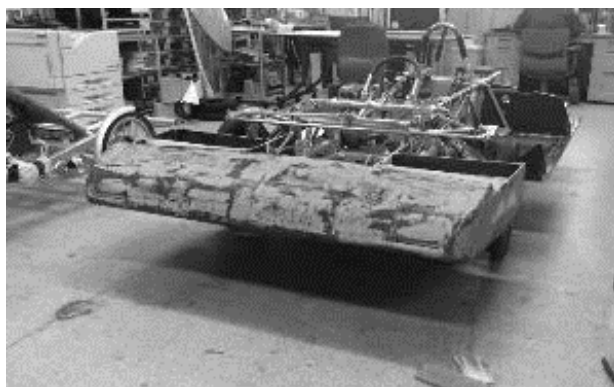
図 14 パテ成型後のノーズ

ノーズ部は 3D モデラで生成した後、表面の処理を行っていなかったため、欠けたりしている部分が多くみられた。そのため、表面にカーボンを一枚積層したあと、表面が滑らかになるよう、ロックポリパテで処理を行った。

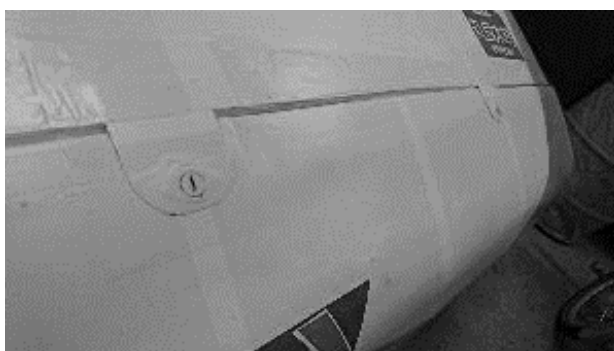
図 15 フロントズース

前後 4 個にズースを取り付けた。図のように前のズースは、ズース周りにパテを盛り段差を無くし、空気の流れに影響しないように工夫した。
